改善箇所説明図

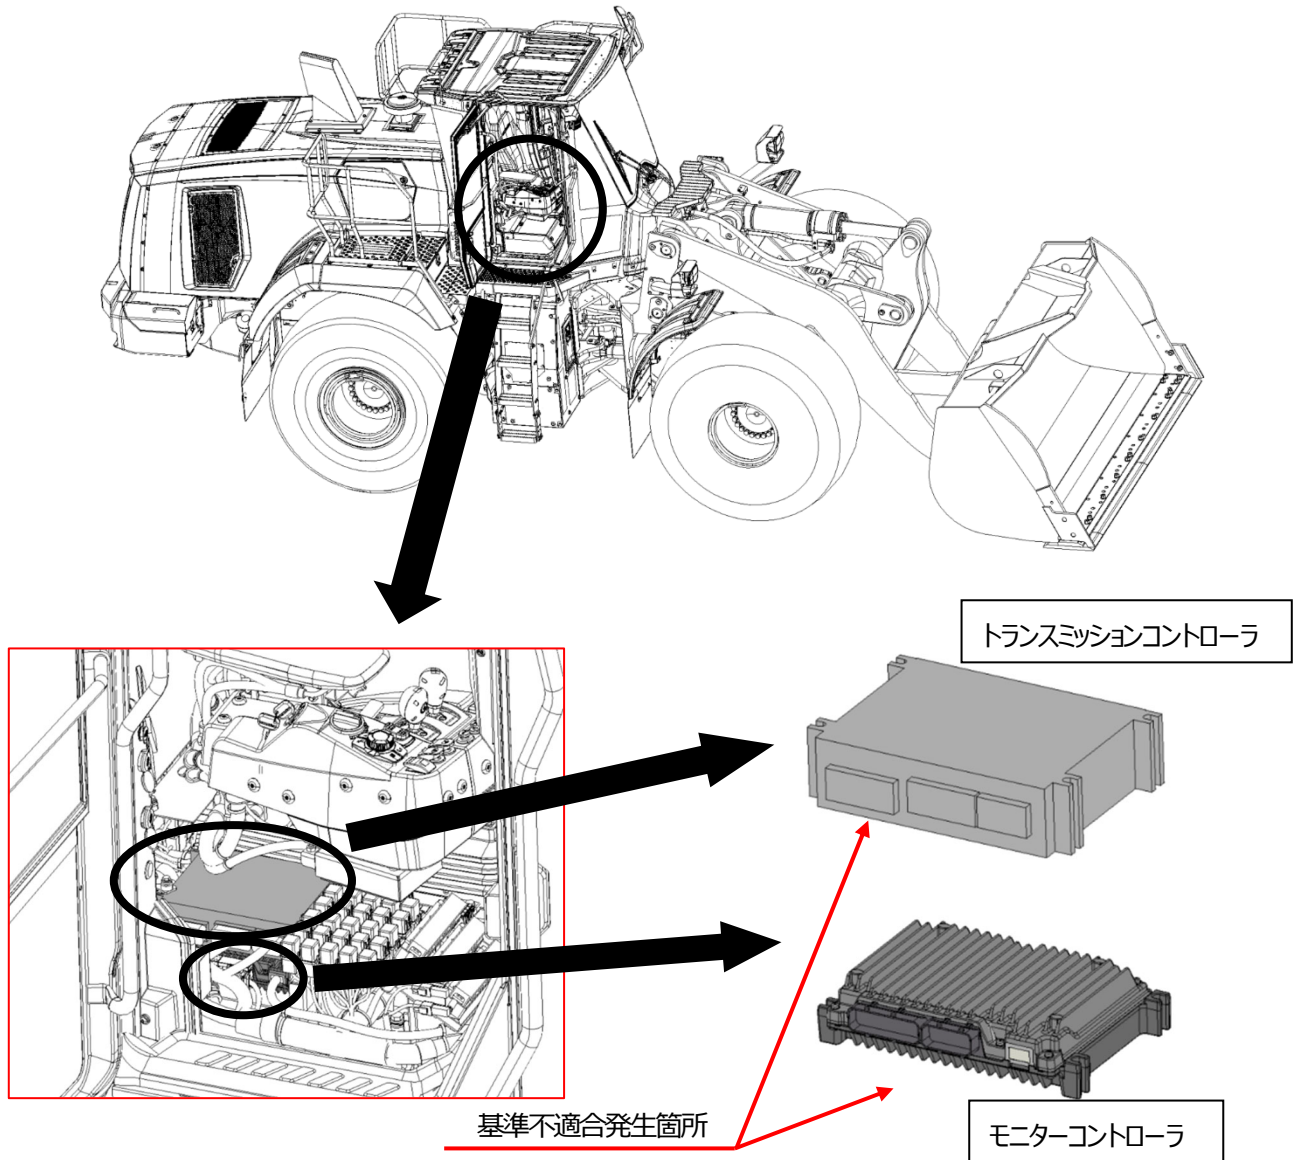
注： は、措置する装置を示す。

ショベルローダの静油圧変速機の HST バルブの制御プログラムにおいて、設計検討が不十分なため、指令よりも低い圧力で油圧が開放し、車速に応じた変速制御ができなくなることがある。
そのため、変速に失敗して加速した場合、HST モータポンプの回転数計測センサが異常を感知してエラーを発報し、変速段がニュートラルとなり、車両が停止するおそれがある。

改善措置の内容： 全車両、トランスミッションコントローラとモニターコントローラを対策プログラムに書き換える。

識別： キャブ内のヒューズボックスカバーの裏面に橙色のペイントを塗布する。
