コマツキャストックス株式会社
アーク式電気炉事故
最終調査報告書

2014年12月
事故調査委員会

2. 本件事故の概要

直接集塵式15トンアーク炉（以下「B炉」という。）

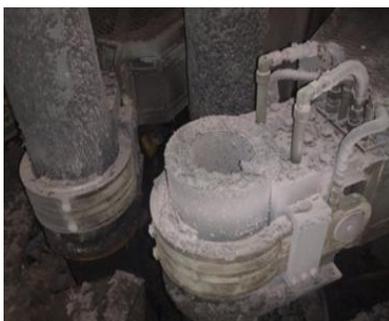
① 電極アーム
電極アームに溶鋼がかかりホース類
及び絶縁物劣化

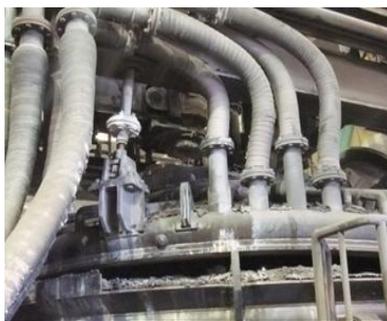
② 炉体給水ホース等
炉蓋が持ち上がり熱風でホース類が
損傷

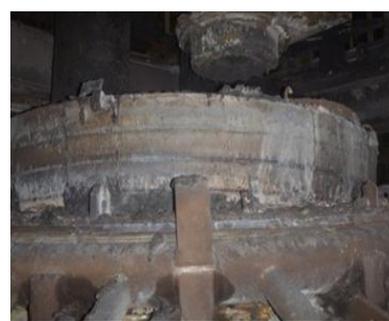
③ 小天井
炉内圧が上昇し天井が持ち上がり
電極も折損

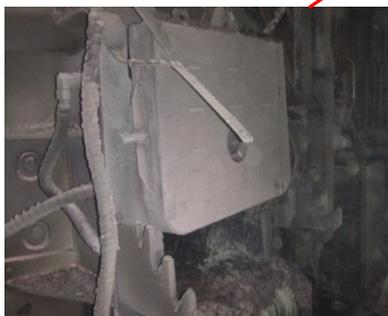
④ 除滓口扉
炉内圧の上昇で、除滓口扉が跳ね
上がり破損

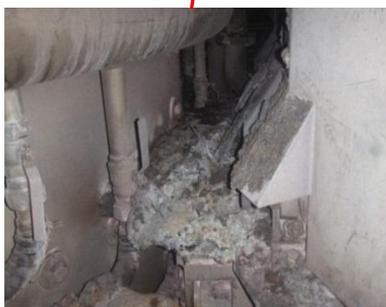
⑤ 炉体周りの配管
炉周辺に飛散した溶鋼で冷却水、ホ
ース配管等が焼損

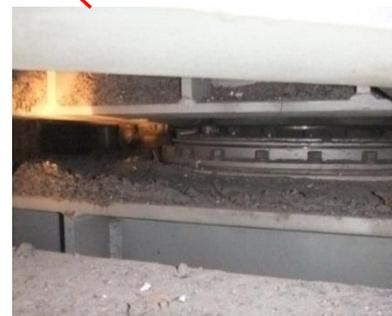
⑥ リフトフレーム旋回部
⑤の焼損により、旋回部BRGが破
損してφ340mmの軸曲がる

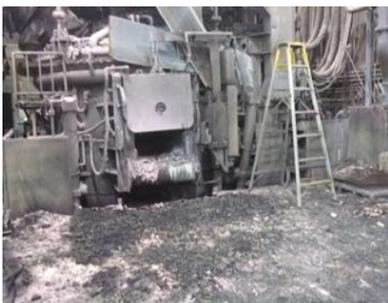
炉前
炉前に高温スラグが飛散し、周辺機
器が焼損

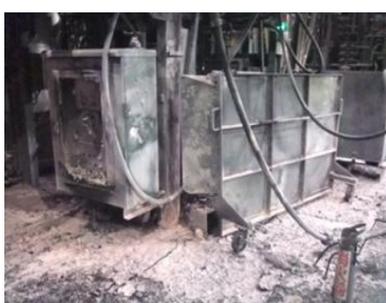
操作盤
飛散したスラグで炉前の操作盤が焼
損

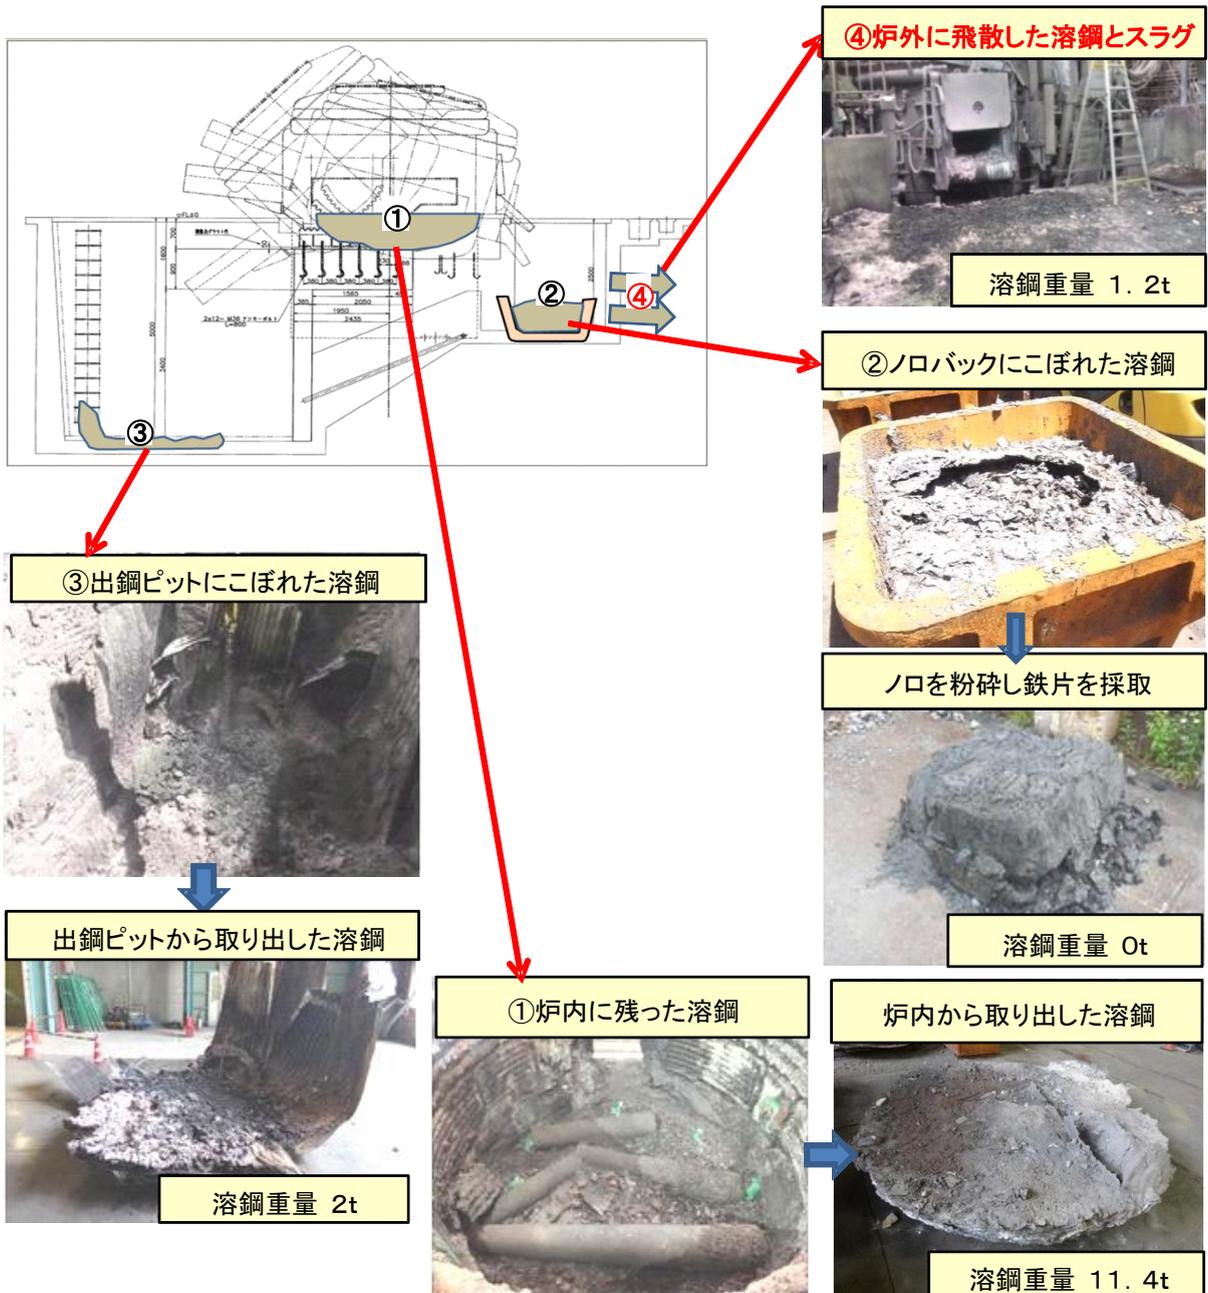
溶鋼重量調査箇所		こぼれた溶鋼重量		
①	炉内に残った溶鋼(実測)	11.4	t	
②	ノロバックにこぼれた溶鋼(実測)	0.0	t	
③	出鋼ピットにこぼれた溶鋼(実測)	2.0	t	
④	炉外に噴き出した溶鋼(推定)	1.2	t	8.2%
合計		14.6	t

1) 炉外への溶鋼の飛散量は約 1.2 t(8.2%)と推定される。
2) 炉内溶鋼の%C 成分値は、0.55%に近いと推定される。

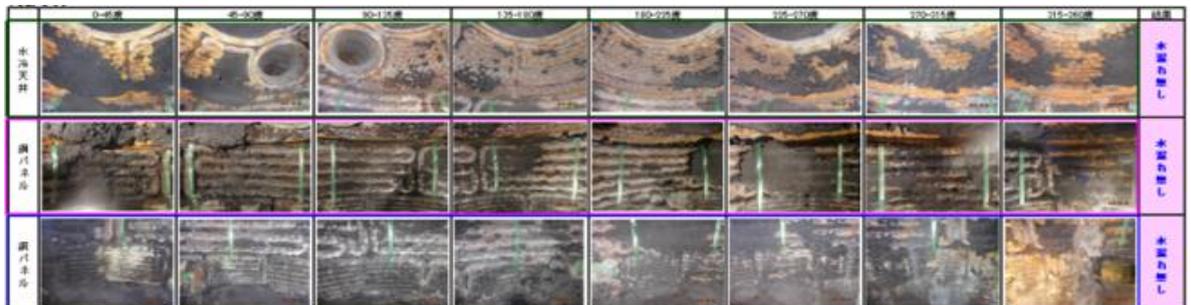
<炉内水冷パネル写真>

①水蒸気爆発⇒可能性は極めて低いと考えられる。

- ・過去の日本のアーク炉の爆発で一番多い現象であるが、本件事故時には水蒸気爆発において一般的にみられる水漏れがなかった（事故後、コマツキャストテックスによる調査及びB炉製造会社による調査においても水漏れは確認できなかった。）。
- ・水蒸気爆発の場合、炎は出ないが、本件事故時に除滓口や天井隙間から炎が発生していたことが確認されている。
- ・水蒸気爆発の場合、大きな爆発音を伴うが、本件事故発生時には爆発音が確認されていない。
- ・水蒸気爆発の場合、溶鋼が大量に飛散するが、本件事故による溶鋼飛散量は1.2 t（8.2%）と少量であった。
- ・本件事故が発生したのは酸化期中盤以降であり、溶け残りスクラップ内の残存水が炉内に残っていた可能性は極めて低いと考えられる。

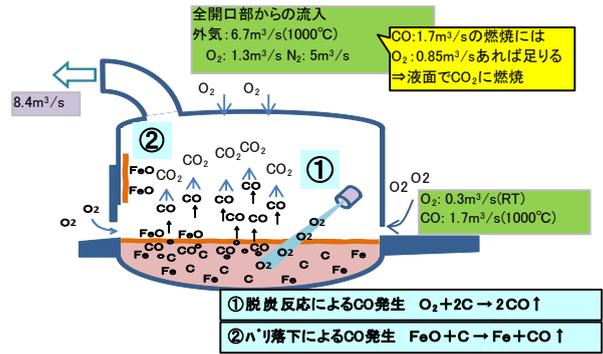
図3 自動ランス吹き込み時

①:自動ランスによりO₂が供給され、溶湯内のCと脱炭反応を起こしCOを生成。この際、O₂の2/3がCOと反応し、残り1/3は炉内へ拡散する

一方、集塵装置により8.4m³/s(炉内空間16m³)の炉内の気体が吸引されるため、上記の発生COに加えて、開口部から外気を取り込むことで、上記COを全てCO₂に燃焼させられるO₂が供給され、安定状態となる(図3-①)(図7-①)

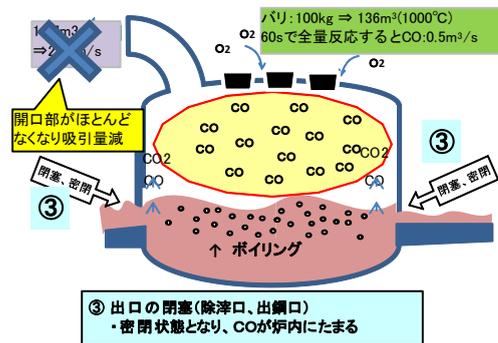
図4 ホィリング発生時

③:自動ランスによるO₂及びハリによるFeOが溶湯内のCと反応し、予期せぬ大規模なホィリングが起こりCOが大量に発生。その結果スラグが流れ出て除滓口および出鋼口を閉塞。吸気口の9割以上が塞がれ、炉内ではO₂不足でCOが燃焼できず、上記のCO大量発生によりCOが炉内に充満した。

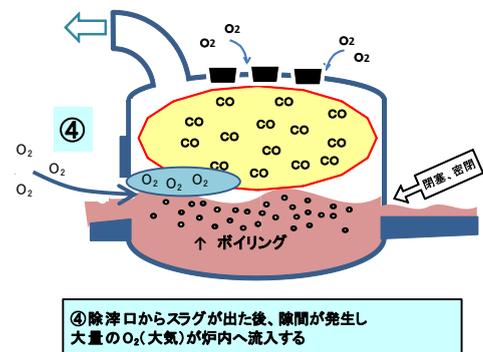
図5 除滓口開放時

④:スラグが流出した結果、上記③でCOが充満されているところへ除滓口に隙間が発生し大量の外気が一気に流入

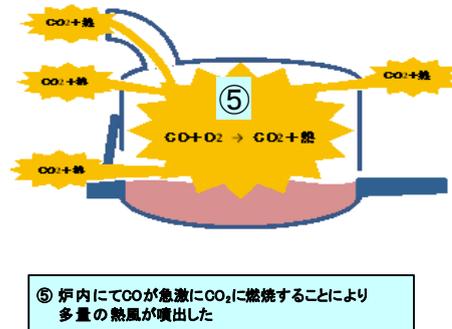
図6 事故発生時

⑤:流入した外気中のO₂と炉内の大量のCOが急速な燃焼反応を引き起こし、発生した熱風がスラグを伴って炉外へ急速に噴出し、その熱風で作業者が被災に至った(図6-⑤)(図7-⑤)

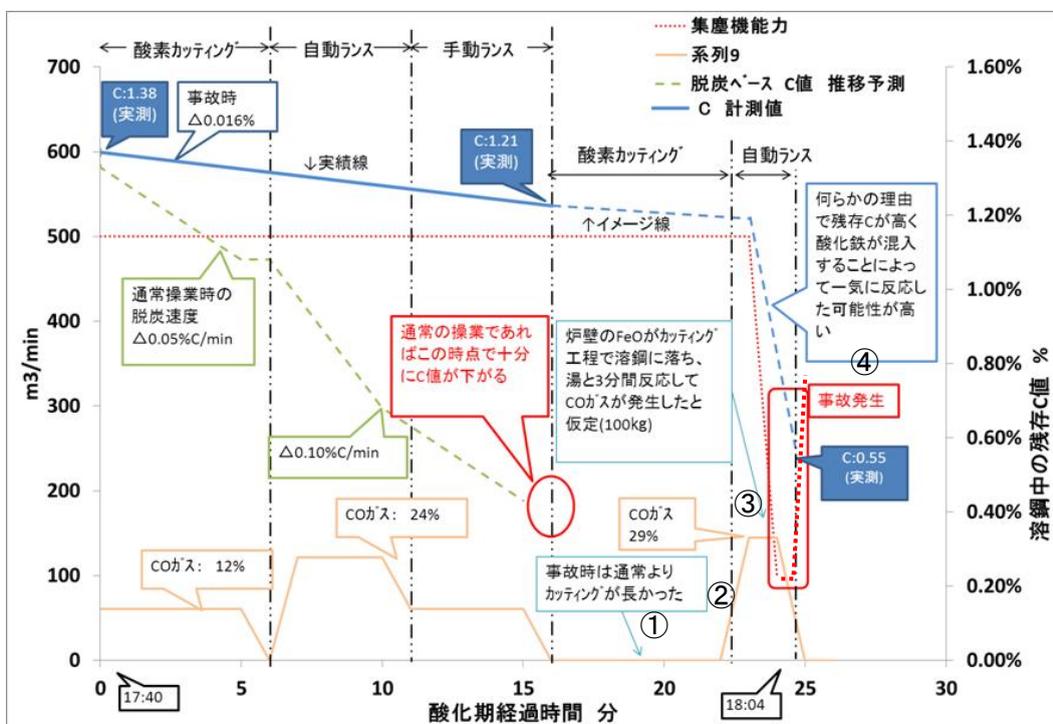
図8 炉内ガス成分の時系列変化

- ・ 下図 8-①において、炉壁に付着しているバリ (FeO) が落下したために溶鋼へ固体酸素源が供給された。
- ・ 下図 8-②において、自動ランスを使用したためランスからのO₂とバリからのO₂の双方が同時に供給された結果、一気にCOガスが発生し、予期せぬボイリングに至った。
- ・ 上記の大規模なボイリングが発生したため除滓口及び出鋼口が塞がれ、集塵能力が低下し外気が供給されなくなったため、O₂不足となり、炉内が急速にCOリッチとなった (下図 8-③)。
- ・ その後、除滓口が開放されたと同時に集塵が回復したために空気中のO₂が炉内に流入してCOとの急速燃焼を引き起こし、炉内のスラグを伴った多量の熱風が炉外へ伝播し、本件事故に至った可能性がある (図 8-④)。
