コマツキャストックス株式会社
アーク式電気炉事故
最終調査報告書

2014年12月
事故調査委員会

2. 本件事故の概要

直接集塵式15トンアーク炉（以下「B炉」という。）

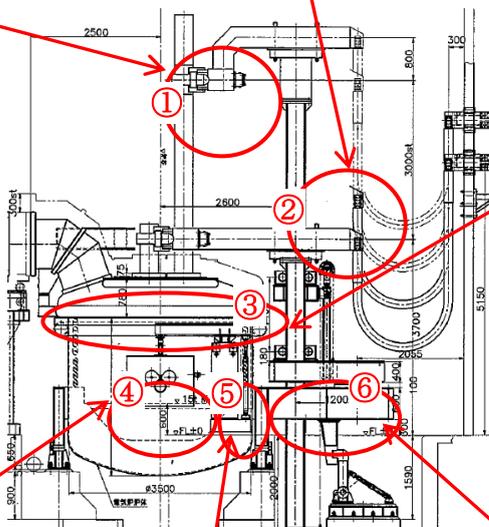
B炉正面図

③ 小天井
炉内圧が上昇し天井が持ち上がり
電極も折損

④ 除滓口扉
炉内圧の上昇で、除滓口扉が跳ね
上がり破損

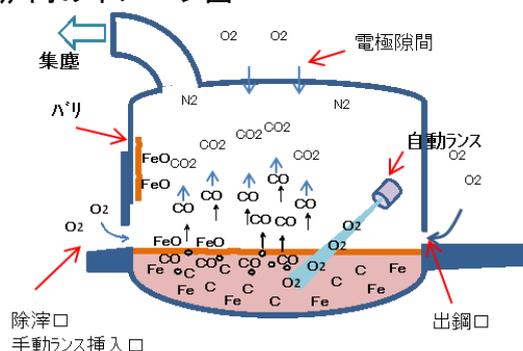
図1 炉内挙動

1) 本件事故直前、炉内には、下記表1記載のとおり、C、O₂、CO、CO₂及びN₂の5種類のガスが発生していたと考えられる。

材料	発生源	全体量	
C 溶鋼中に固溶	鉄スクラップ	207kg	※ 溶鋼中のC量を分析成分(C:1.38)より推計 ※ 溶鋼中のC(1.38%)がすべてガス化(CO)した場合の体積
		378m ³	
O ₂	自動ランス(酸素吹込み)	17.9m ³ /min	
	手動ランス(〃)	5.3m ³ /min	
	集塵機(開口部、隙間より外気吸引)	設備能力:700m ³ /min 作業時 :500m ³ /min	
CO	バリ落とし $FeO + C \rightarrow Fe + CO \uparrow$	378m ³	※ 溶鋼中のC(1.38%)がすべてガス化(CO)した場合の体積
	脱炭反応 $C + 1/2O_2 \rightarrow CO \uparrow$		
CO ₂	$CO + 1/2O_2 \rightarrow CO_2 + 5630\text{Mcal/t}$ (燃焼により熱生成)	378m ³	※ 溶鋼中のC(1.38%)がすべてガス化(CO)した場合の体積
N ₂	集塵機(開口部、隙間より外気吸引)

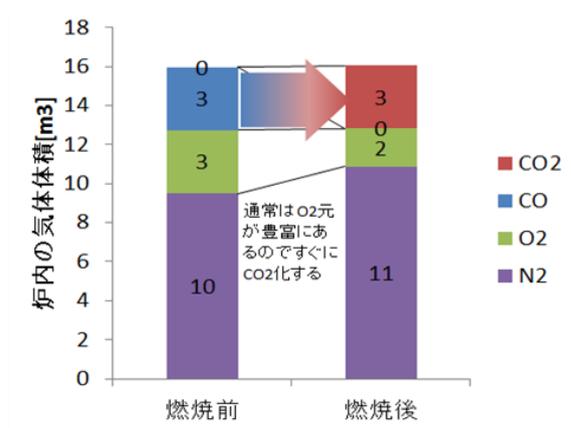
図2 通常操業時における炉内ガス状況

- 2) 本件事故が発生した酸化期においては、溶鋼中に固溶しているCと、自動ランス等で吹き込まれるO₂を反応させて、脱炭・昇温を実施する。自動ランス使用時の脱炭速度実績(Δ0.1%C/min)から炉内の気体分布(図2:通常操業時における炉内ガス状況参照)を推測すると、炉内には、COを全量燃焼させるに十分なO₂があったと考えられる。

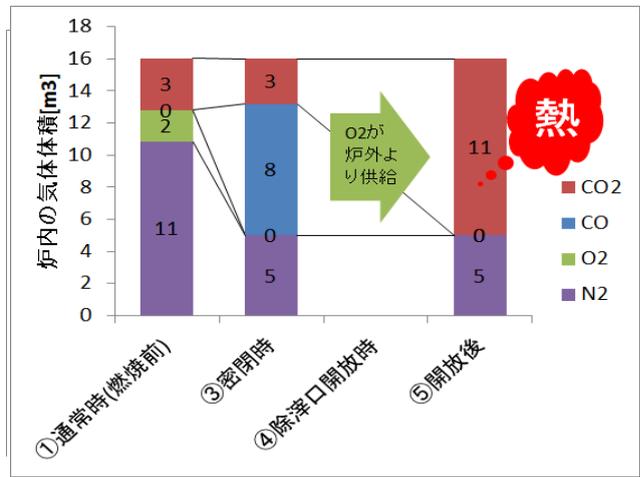
図7 事故時における炉内ガス状況

③:自動ランスによるO₂及びハリによるFeOが溶湯内のCと反応し、予期せぬ大規模なホィリングが起こりCOが大量に発生。その結果スラグが流れ出て除滓口および出鋼口を閉塞。吸気口の9割以上が塞がれ、炉内ではO₂不足でCOが燃焼できず、上記のCO大量発生によりCOが炉内に充満した。

④:スラグが流出した結果、上記③でCOが充満されているところへ除滓口に隙間が発生し大量の外気が一気に流入

⑤:流入した外気中のO₂と炉内の大量のCOが急速な燃焼反応を引き起こし、発生した熱風がスラグを伴って炉外へ急速に噴出し、その熱風で作業者が被災に至った(図6-⑤)(図7-⑤)

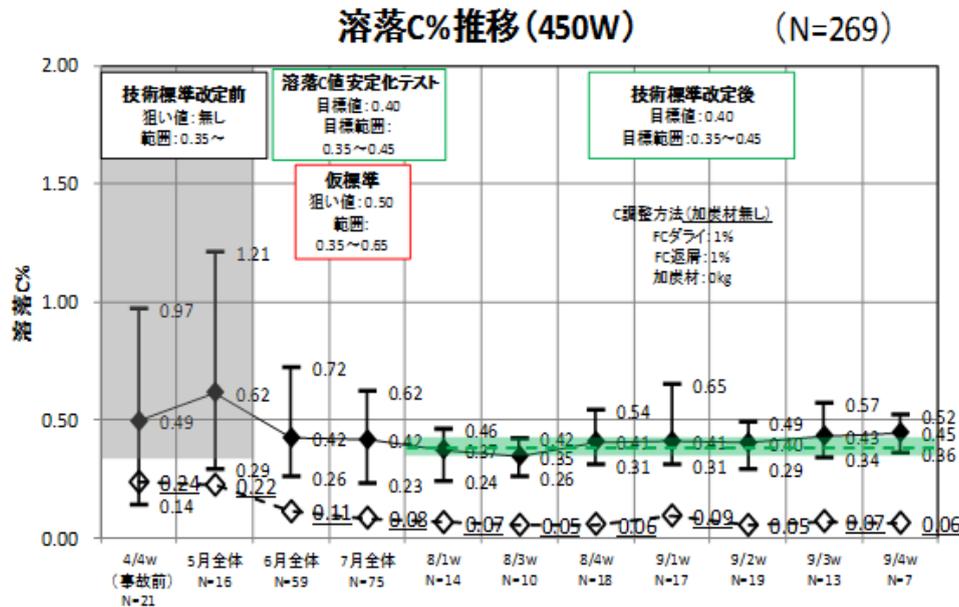
①溶落C%推移 (材質 : SC450W)

SC450W 材質においては、下図のように、事故前、及び5月(対策前)と比較して、溶落C%の平均値で対策前に0.49~0.62%あったものが、対策後は目標値(0.40%)に対して±0.05%の範囲内となった。また、バラツキ(\sqrt{v})も対策前に最大0.30あったものが、対策後は0.05~0.09となり、6月以降低値での安定を継続出来ている。

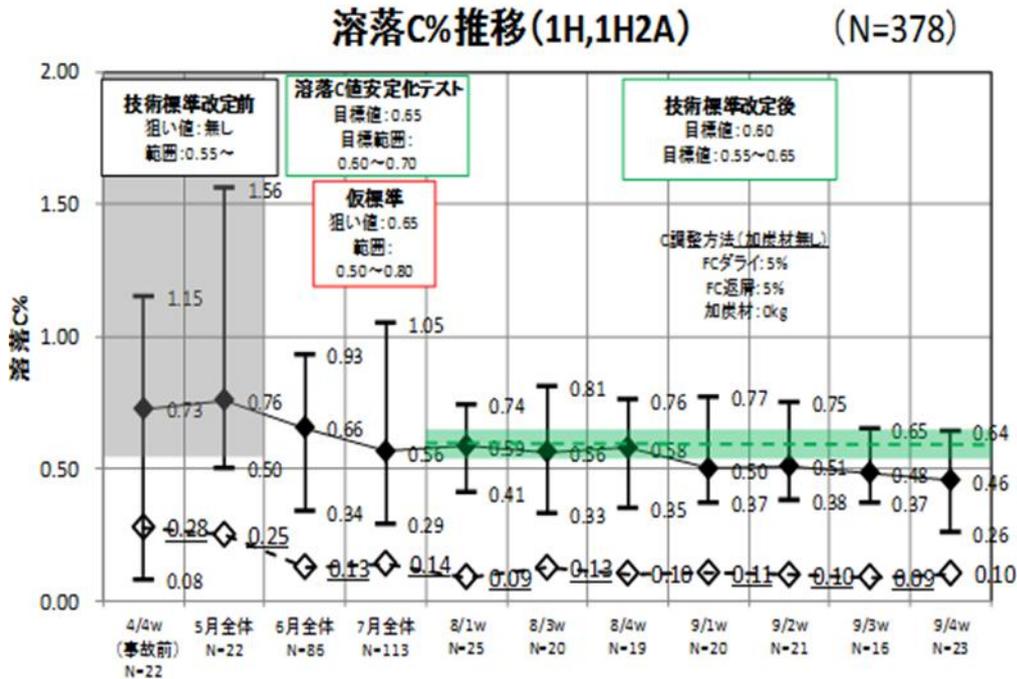
②溶落C%推移 (材質: 1H)

1H材質についても、SG450Wと同様に、溶落C%の値は対策を実施した2014年6月以降低い値での安定を継続できている。目標値0.50%に対して、対策前の平均値は0.66~0.76%であったが、対策後は0.50%±0.10%と低値で安定し、バラつき(√v)についても、対策前に0.25~0.28であったのに対して、対策後は0.09~0.12と少なくなっている。

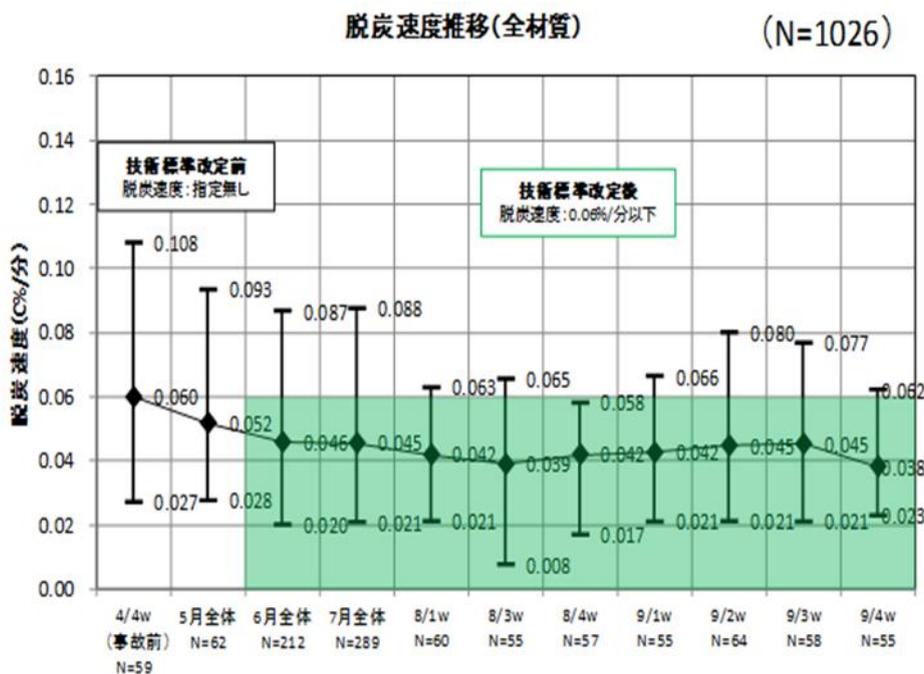
通電と自動ランスを同時に行うことを廃止し、溶落C%を安定化させることにより、溶鋼を安定化させ、脱炭速度を安定させることとした。また、過去のボイル発生データより、暫定の脱炭速度の上限値を0.06%/分とし、その範囲に抑えることを目標に操業を行った結果、下図のように、対策前の平均値が0.06%/分であるのに対して、対策後の平均値は0.038~0.045%/分となり、0.06%/分を超える回数も数回/週となった。検証の結果、脱炭速度が0.06%/分を超えるヒートは、①出鋼量が少ないとき、②溶落Si%が低いときに発生することが明らかとなり、これらの場合には酸素吹精流量を落とすことで対策可能であることが判明したため、現在同対策の試行を実施中である。
